Bundesministerium
für Umwelt, Naturschutz
und Reaktorsicherheit

Bundesamt
für Naturschutz

AUENZUSTANDSBERICHT

Flussauen in Deutschland

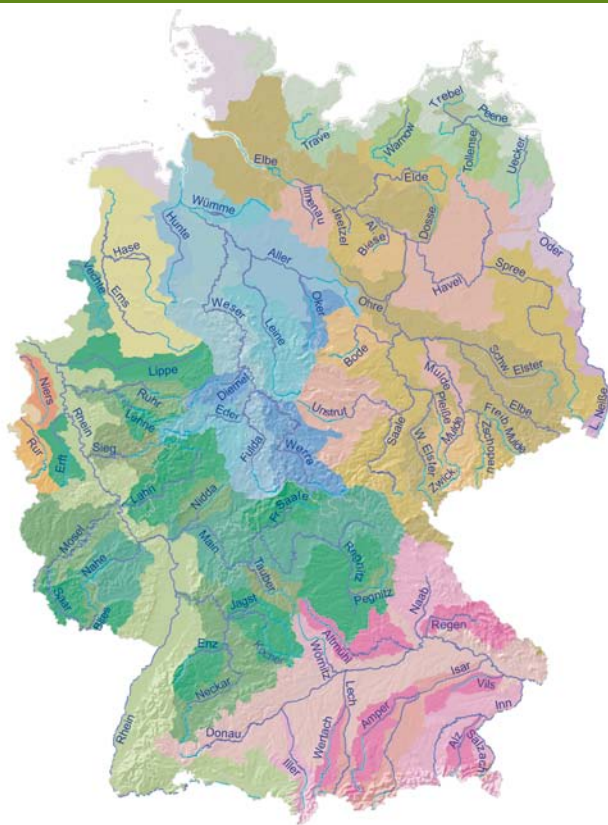
Abbildung 1: Übersicht zur Lage der untersuchten Gewässer und Auen

Insgesamt wurden die Auen von 79 Flüssen auf einer Länge von 10.276 Flusskilometern mit einer Gesamtfläche von 15.533 km² (4,4 % der Fläche Deutschlands) erfasst und bewertet. In die Bearbeitungskulisse wurden Flüsse mit einem Einzugsgebiet ab 1.000 km² aufgenommen. Das Untersuchungsgebiet der einzelnen Flüsse beginnt jeweils an der Stelle des Flusses, an dem das Einzugsgebiet 1000 km² überschreitet. Quellnähere Bereiche wurden nicht untersucht. Ebenso gehörten die Tidebereiche der untersuchten Flüsse nicht zur Bearbeitungskulisse. Der Untersuchungsraum gliedert sich in die Haupteinzugsgebiete Rhein, Elbe, Donau, Weser, Ems, Oder sowie die direkten Zuflüsse zur Nord- und Ostsee (Abb. 1).

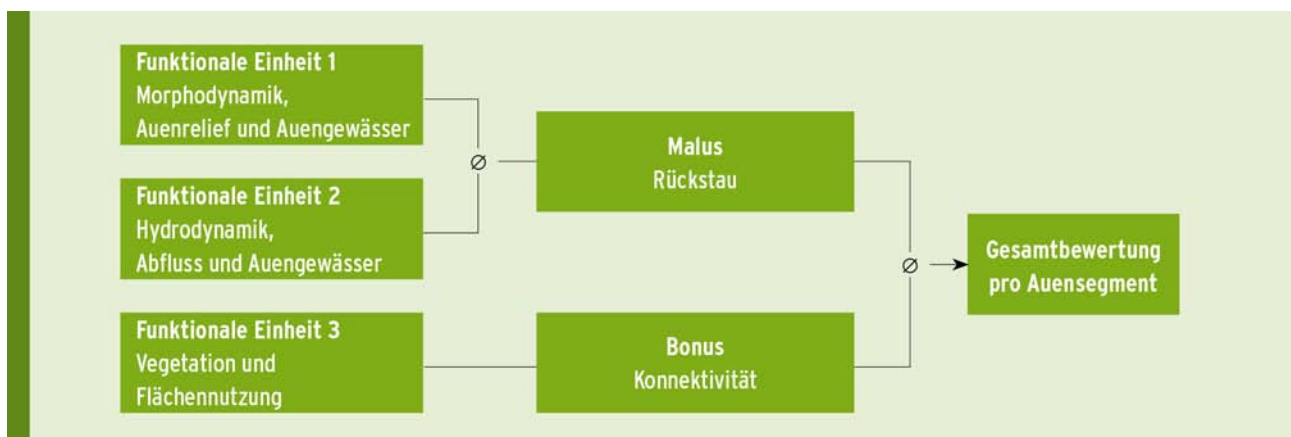
Abbildung 3: Schema Bewertungsverfahren

Das Bewertungsverfahren fußt auf 3 funktionalen Einheiten, die folgende Kriterien umfassen:

1. Morphodynamik, Auenrelief und Auengewässer
2. Hydrodynamik, Abfluss und Überflutung
3. Vegetation und Flächennutzung

Die Bewertung erfolgt auf Basis von 1-km-Auensegmenten jeweils für die rechte und linke Aue. Durch Verrechnung der 3 funktionalen Einheiten entsteht die Gesamtbewertung des jeweiligen Segmentes (Abb. 3). Um den Wert zusammenhängender natur-

naher Auenstandorte zu berücksichtigen, fließt das Merkmal „Konnektivität“ als Bonus in die Gesamtbewertung ein. Die „Konnektivität“ berücksichtigt den Anteil von Flächen mit extensiver Flächennutzung bzw. auentypischen Biototypen, deren Flächengröße sowie die Lage naturnäherer Auenabschnitte zueinander. Rückstaubeinträchtigte Abschnitte werden wegen der starken Veränderungen der standörtlichen Bedingungen in Auen, die zu einem weitreichenden Erliegen der hydromorphologischen Prozesse sowie zu einer starken Veränderung der Abfluss- und Grundwasserverhältnisse führen, mit einem Malus versehen. Im Ergebnis wird die Bewertung der „rezenten Aue“ herangezogen, die im Verbund mit der Karte „Verlust von Überschwemmungsflächen“ sowohl einen quantitativen als auch einen qualitativen Eindruck des Zustandes der Flussauen in Deutschland vermittelt. Die Ergebnisse der Bewertung der rezenten Aue sind sehr unterschiedlich und spiegeln die verschiedenen Naturräume mit ihren Nutzungen der Auen wider. Eine sehr schmale Aue in einem Engtalbereich kann bei einem dem Leitbild entsprechenden Formenschatz der Aue ebenso wie eine große Aue positiv bewertet werden.

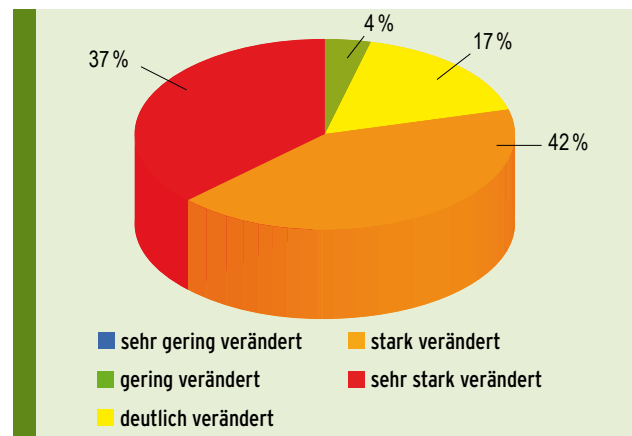
Abbildung 9: Verteilung der Bewertungsklassen für die Altauen

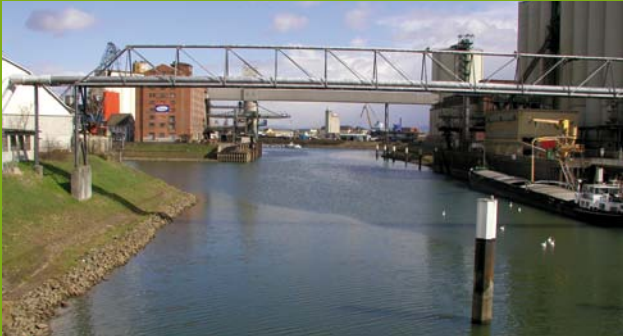
Abbildung 13: Massiv ausgebauter Hafbereich

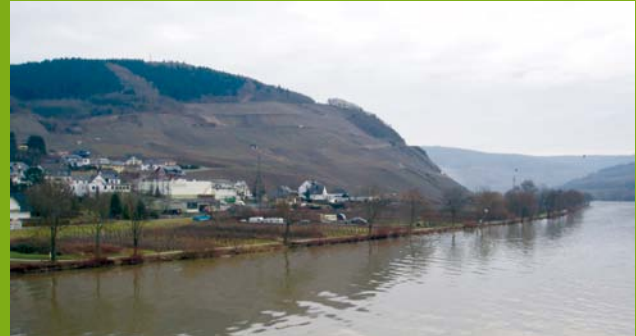
Abbildung 14: Rückstaubereich mit überstauter Aue

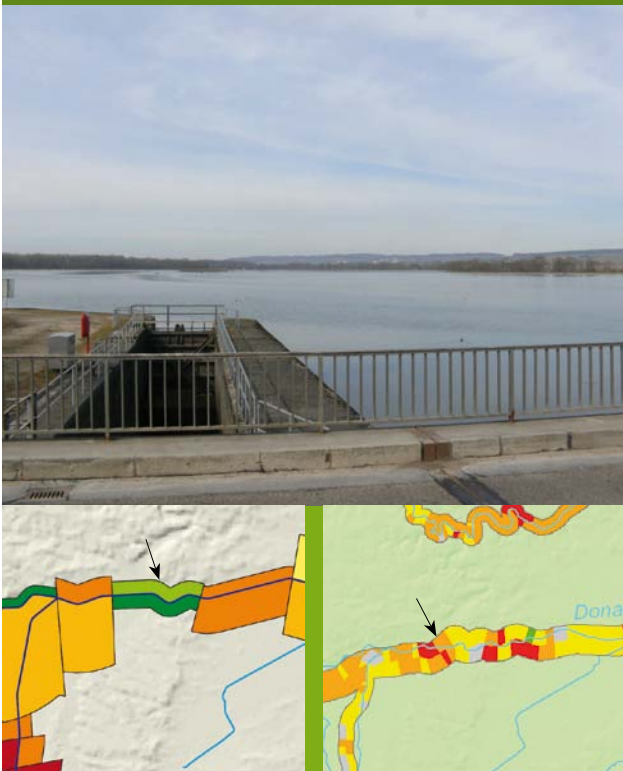
Abbildung 17: Wasserkraftwerk mit Rückstaubereich an der Donau (unten links: Auenverlust, unten rechts: Auenzustand)

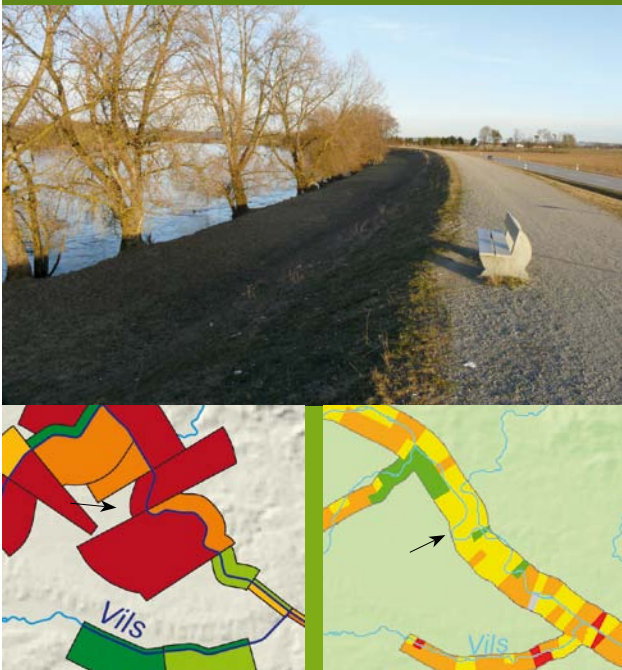
Abbildung 20: Hochwasserschutzdeich mit angrenzender intensiver Nutzung in der Altaue (unten links: Auenverlust, unten rechts: Auenzustand)

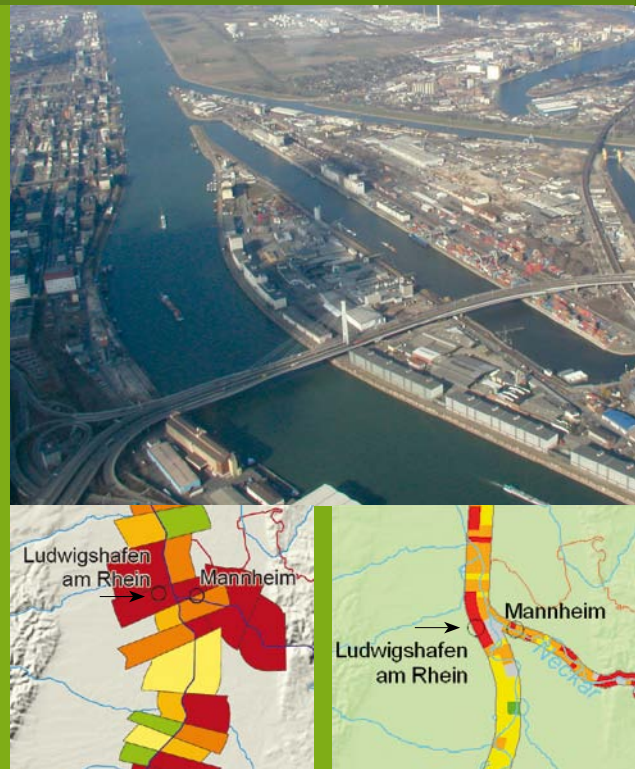
Abbildung 24: Ballungsgebiet Rhein-Neckar, Hafenanlagen und Industriekomplexe (unten links: Auenverlust, unten rechts: Auenzustand)

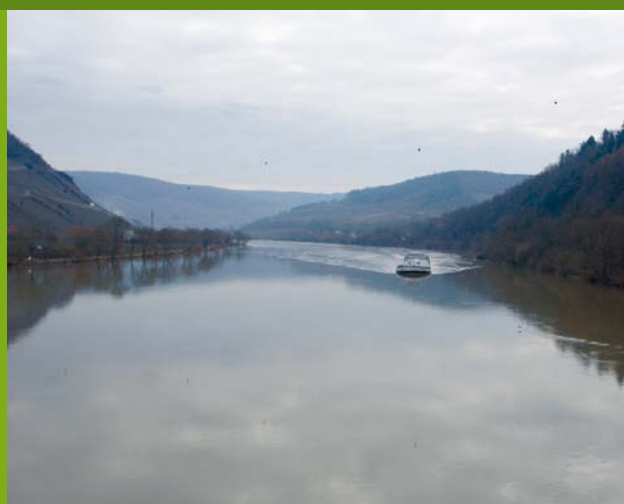
Abbildung 27: Rückstaugeprägte Mosel mit fast vollständig überstauter schmaler Aue (unten links: Auenverlust, unten rechts: Auenzustand)

Während der Rhein in diesen Abschnitten frei fließt, sind zahlreiche **Zufüsse** durch Flusstauhaltungen erheblich verändert. Insbesondere **Mosel, Main, Lahn** und **Ruhr** sind hier hervorzuheben. Die standörtlichen Verhältnisse der verbliebenen rezenten Auen werden – bis auf seltene Ausnahmen in Bereichen mit Renaturierungsmaßnahmen – durch den erheblichen Gewässerausbau und die damit verbundenen hohen hydraulischen Leistungen der Gewässer und die zumeist fehlende Morphodynamik beeinträchtigt.

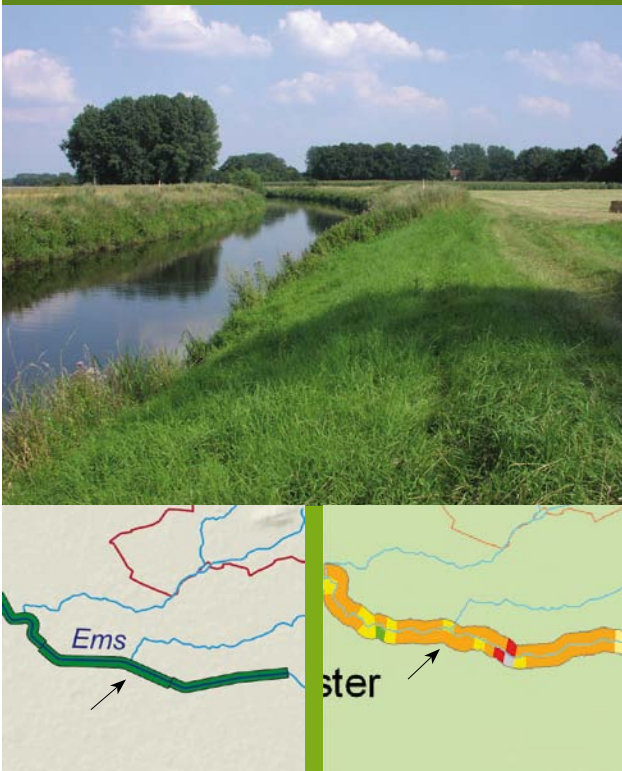
Abbildung 29: Ems mit Regelprofil und intensiver Flächennutzung (unten links: Auenverlust, unten rechts: Auenzustand)

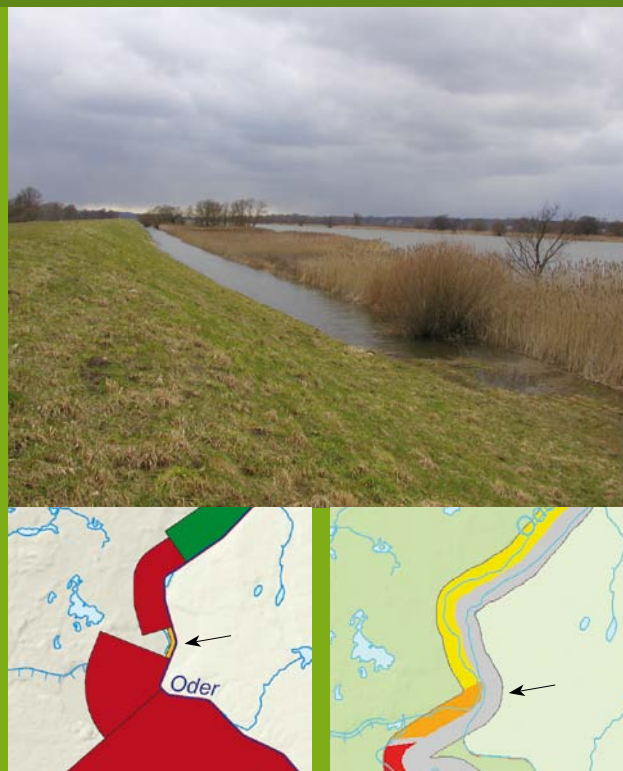
Abbildung 44: Oder im Bereich Oderbruch mit sehr schmaler rezenter Aue
(unten links: Auenverlust, unten rechts: Auenzustand)

Die ursprünglich ausgedehnten Überschwemmungsflächen der **Oder** sind durch Hochwasserschutzanlagen dem Einfluss von Überflutungen entzogen. Dies gilt insbesondere für das Oderbruch mit Verlusten von mehr als 90 %.
